**Pays de Saverne**  
COMMUNAUTÉ DE COMMUNES

## LIAISON CYCLABLE ENTRE SAVERNE ET ROMANSWILLER

| AVP | NOTICE | | |

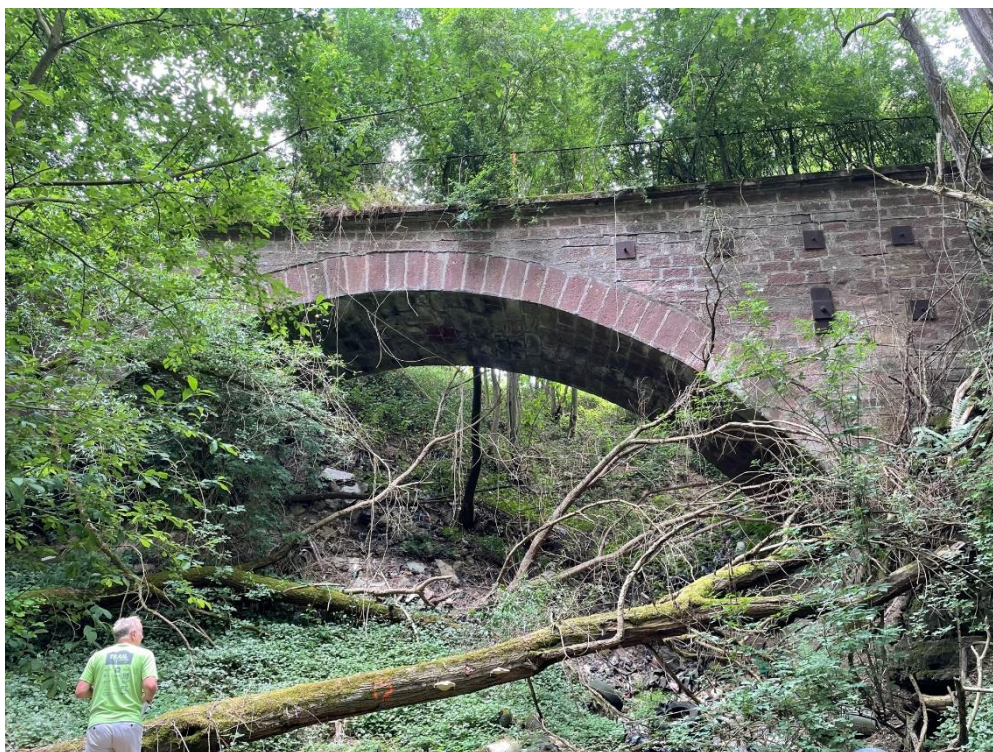
*Vue d'ensemble de l'ouvrage depuis l'aval*

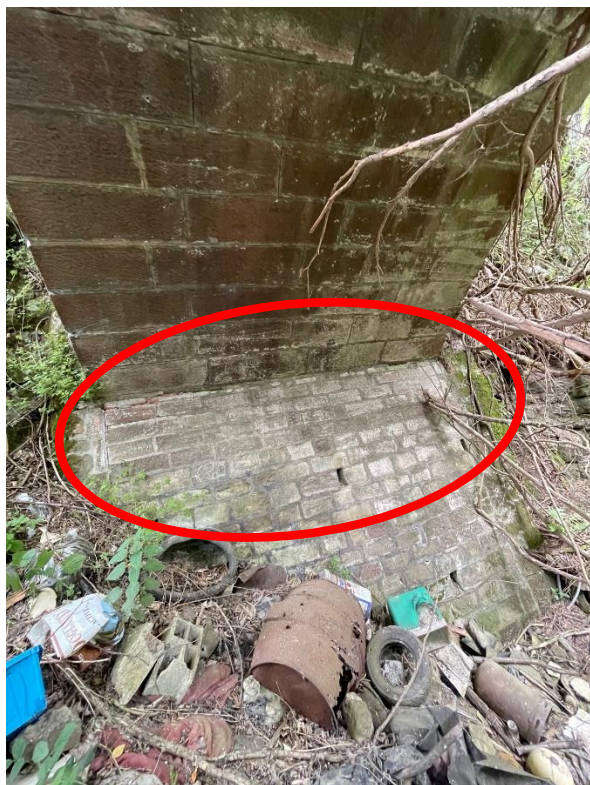
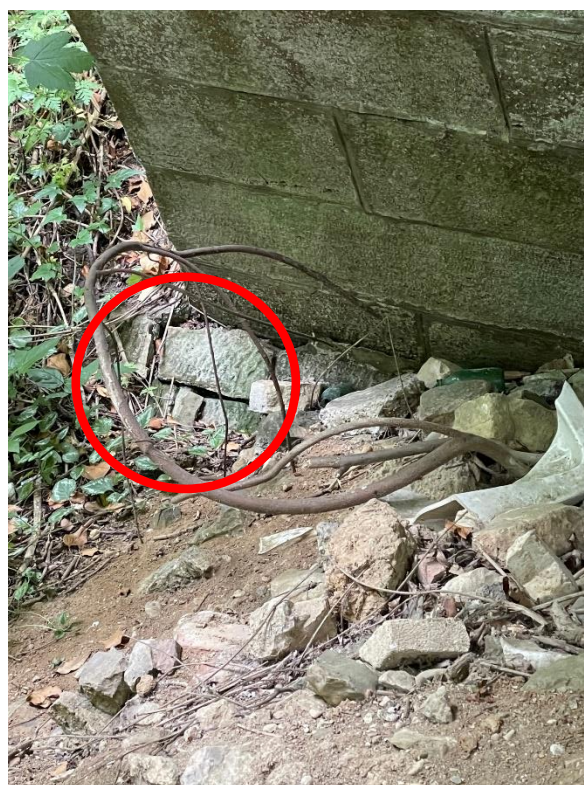
L'ouvrage est constitué de maçonneries de grès, montées plein cintre, sur un rayon d'environ m. Visuellement, l'ensemble semble en bon état mais on note tout de même des ouvertures de joints dans la voûte, à priori sans déplacement de pierre, mais cela n'est pas décelable à distance et il n'est pas possible d'approcher autrement qu'à pied dans la partie inférieure. Ces zones devront être rejointoyées.

L'ouvrage est dissymétrique, avec une naissance des reins à des niveaux différents. Il est difficile de savoir si les pentes et les géométries des reins sont identiques, les remblais sauvages du côté Sud débordent sous l'ouvrage de façons inégales à l'ouest et à l'est.

*Naissance des voûtes coté Ouest / Est*

La différentielle de niveau devra être mesurée précisément avant déblaiement.

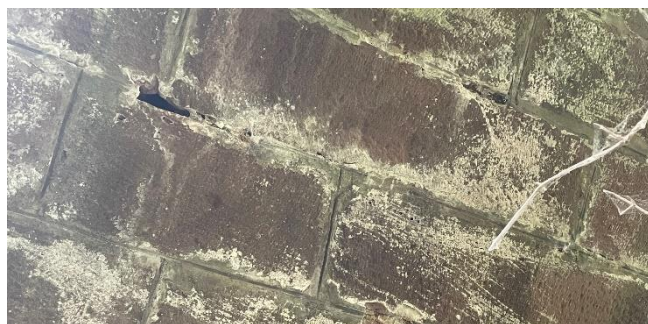
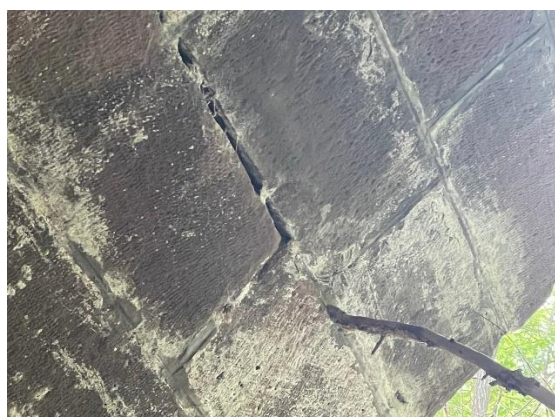
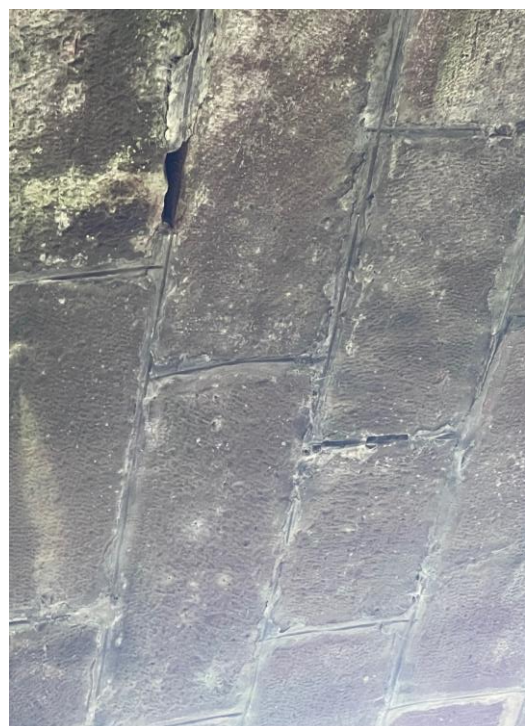
Quelques joints dans le corps de la voûte, dans la continuité de ceux présentés ci-dessus, sont dégarnis. Les pierres sont saines et ne montrent pas de fracture.

Nous n'avons pas constaté de venues d'eau au travers de la voûte, quelques tâches d'efflorescence.

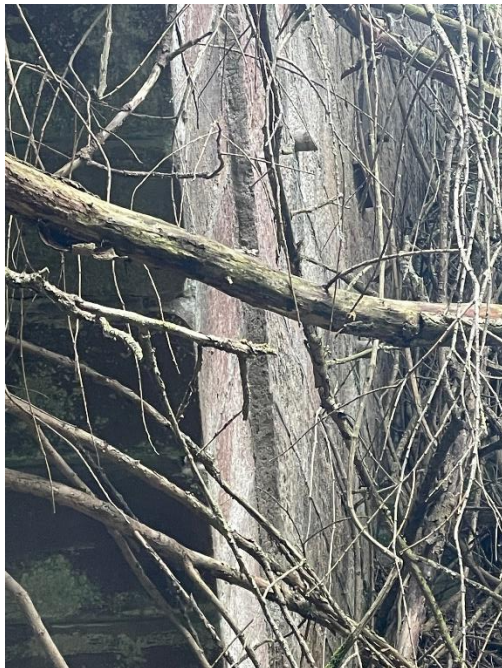
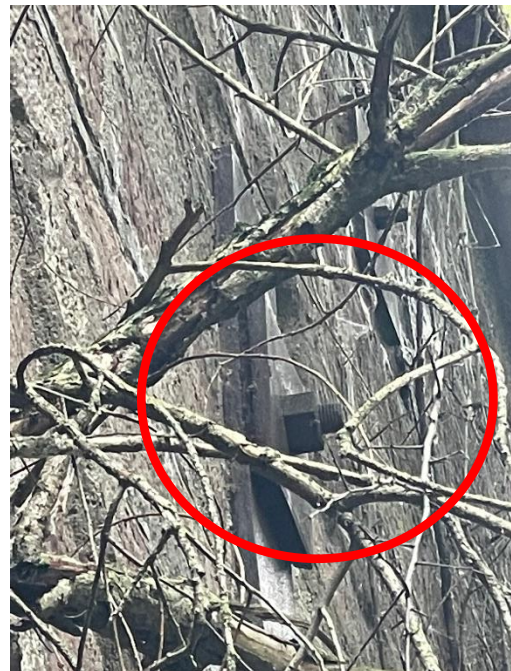
En revanche, les murs en maçonnerie au-dessus des reins présentent des gonflements importants pour lesquels des tirants transversaux ont été mis en œuvre. On constate, sous la première plaque de renforcement la présence d'une déformée d'environ 5 cm, compensée par une tôle complémentaire

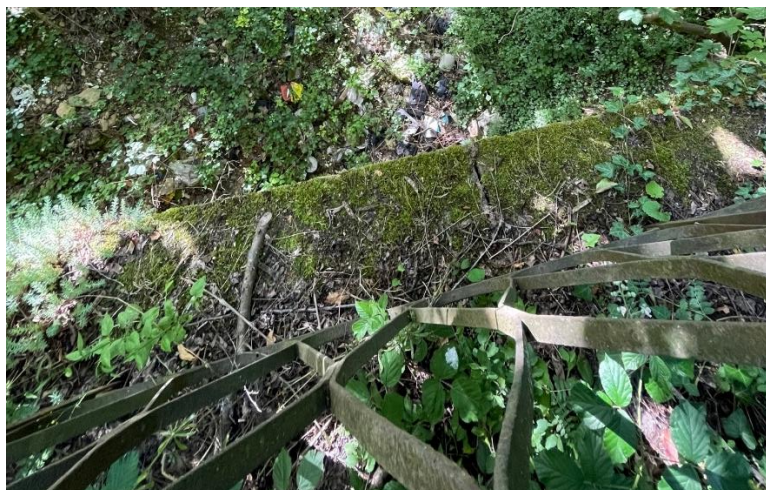
La plateforme en elle-même est couverte de végétation, broussailles et arbres confondus. Compte tenu de leur densité et de leur taille, il est même étonnant que cela n'est pas occasionné de plus gros dégâts dans les maçonneries.

Les rives de l'ouvrage sont constituées de couvertines en grès, portant un garde-corps.

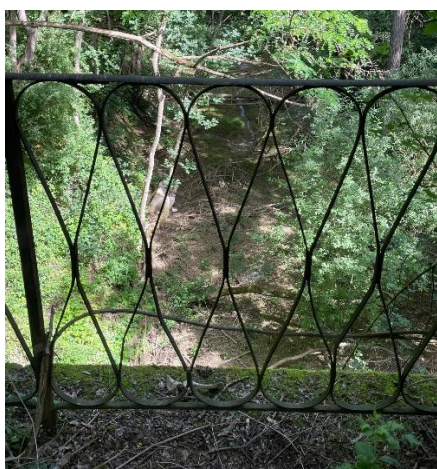
L'ouvrage est bordé par des garde-corps scellés dans les parapets en pierre.

L'ensemble est composé de poteaux portant une simple lisse horizontale, avec un remplissage ne correspondant plus aux normes actuelles.

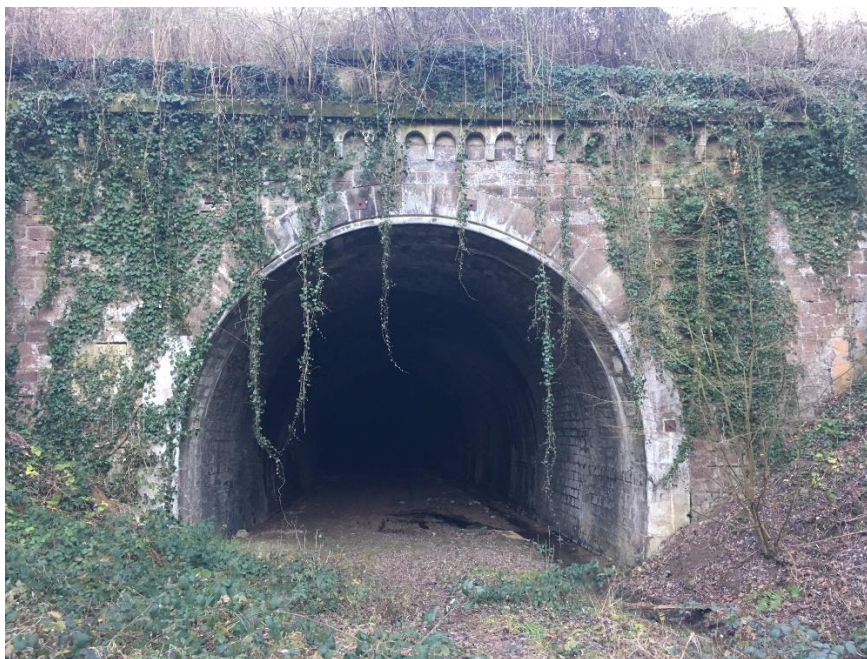
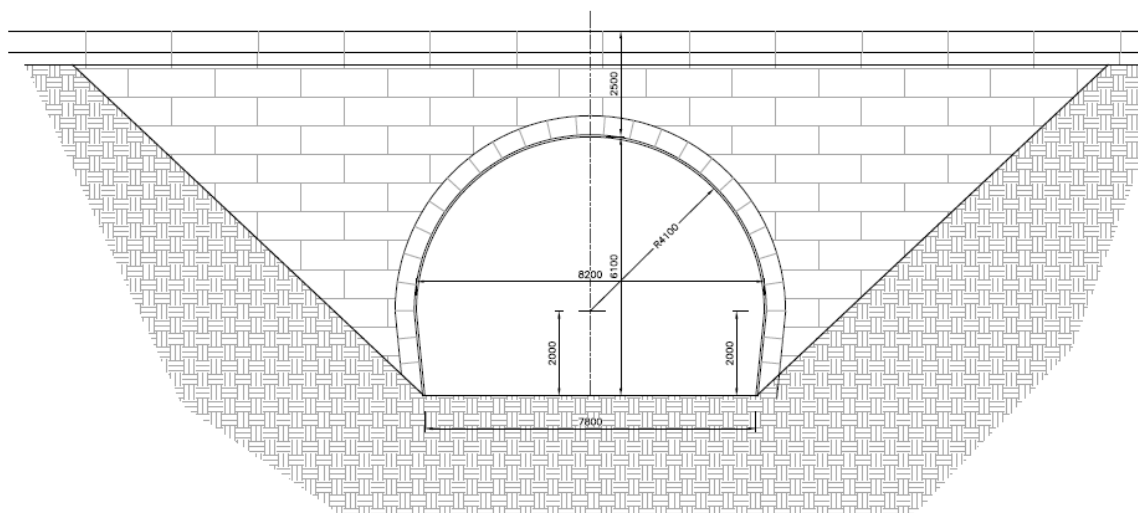
L'état exact du mur de front et des garde-corps sera finalisé après nettoyage et débroussaillage de l'ensemble. La photo ci-dessous montre l'état visuel actuel de la structure.

Le soin apporté lors de la construction du fronton sembla malgré tout orienté, qu'il s'agisse de l'amont ou de l'aval, vers une solution d'un garde-corps architecturé, voir une reprise en grès, ce sujet devra être évoqué et résolu avant de passer à la phase PRO car le coût d'un garde-corps en grès sera très important, pouvant atteindre 2 à 3 000 €HT/ml en fonction des choix de taille et d'assemblage.

S'agissant des murs de front en maçonnerie, nous avons prévu un nettoyage, un microgommage et un piquage / rejointoiement sur au moins la moitié de la surface, avec un refouillement et remplacement de certaine pierre, en particulier en ce qui concerne les petites consoles en parties hautes, même si leur état exact n'est pas constatable sans un débroussaillage préalable et un accès avec un échafaudage, ce qui ne sera possible qu'au moment des travaux.

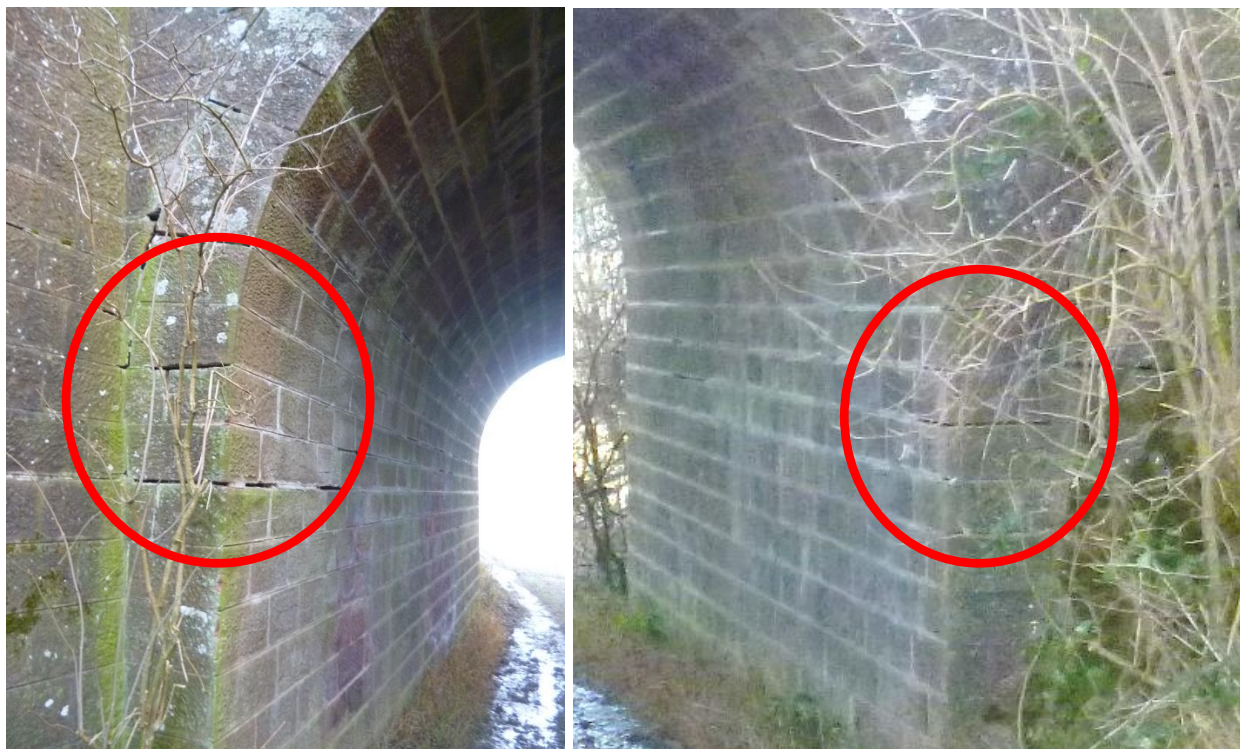
L'ouvrage est constitué de maçonneries de grès, montées plein cintre, sur un rayon de 2 m. Visuellement, l'ensemble est en bon état, hormis quelques zones qui devront être rejointoyées.

*Naissance des voûtes coté Ouest*

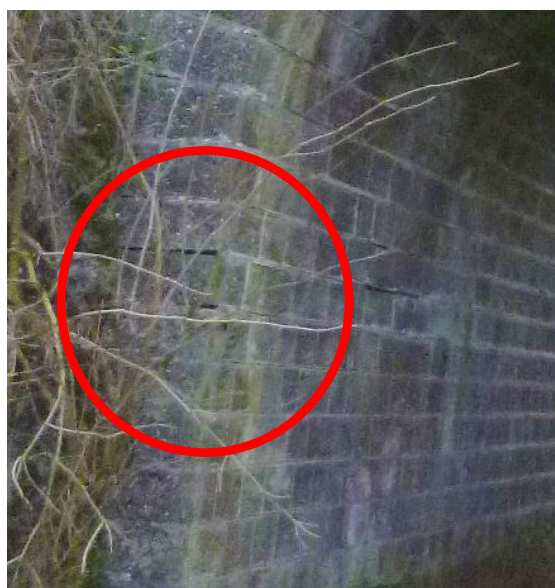
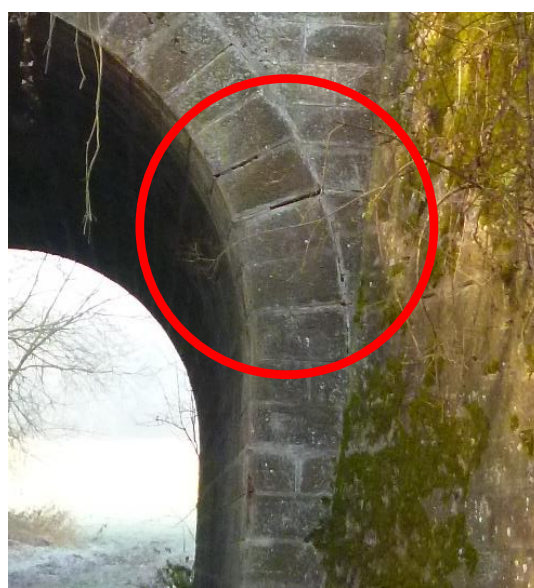
*Naissance des voûtes coté Est*

Quelques joints dans le corps de la voûte, dans la continuité de ceux présentés ci-dessus, sont dégarnis mais ne présentent pas de grosses dégradations. Les pierres sont saines et ne montrent pas de fracture.

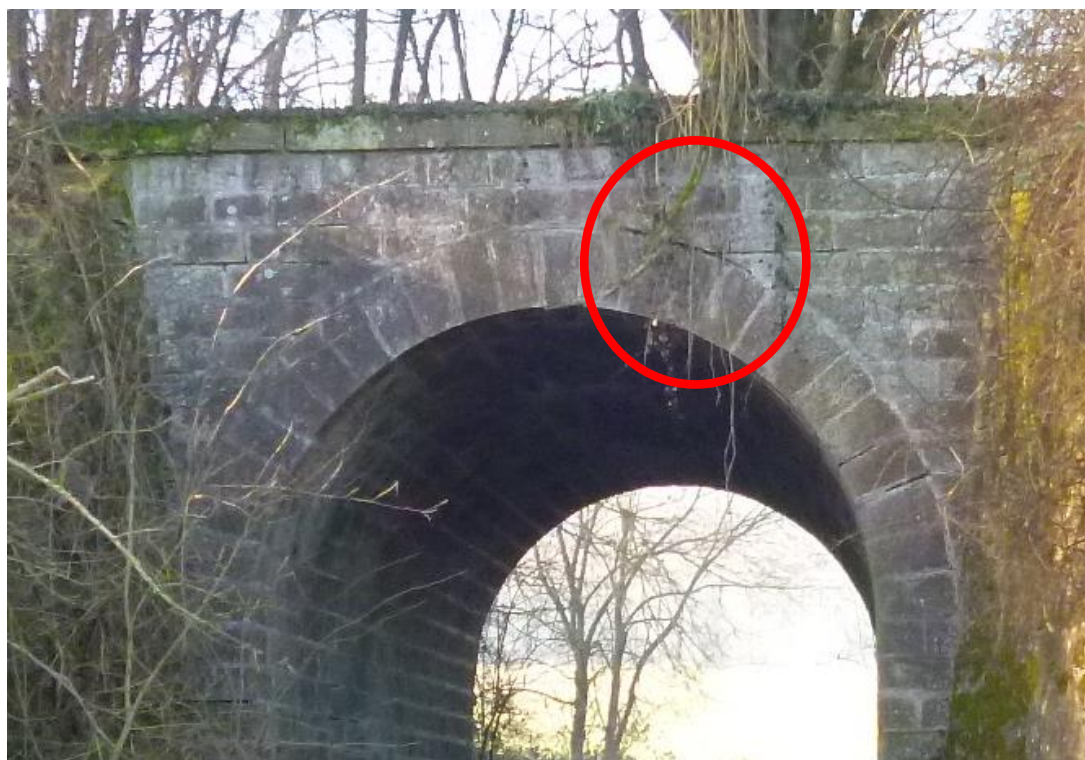
Les joints à la jonction entre les pierres du bandeau de voûte et les pierres de tympan montrent quelques dégarnissages essentiellement coté Est, de même que sur le tympan lui-même.

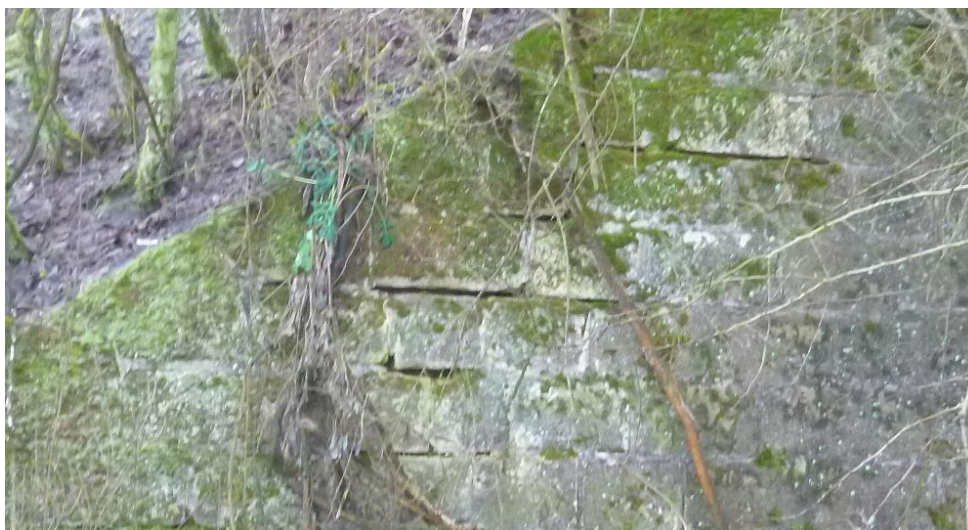
Les seules dégradations sont, comme pour la voûte et les piédroits, des joints dégarnis sur des surfaces très réduites. La présence de végétation qui se développe dans certains joints ou en pied de mur est un risque de dégradation future, mais pour l'instant, pas de risque notoire.

La présence de mousse en abondance est le signe de quelques venues d'eau ou d'un maintien d'humidité permanente du fait de la végétation qui s'est développée sur les talus en arrière des murs qui retombe sur la face avant des murs.

Les joints de maçonnerie entre les pierres de couverture des murs et les murs en eux-mêmes sont les plus atteints.

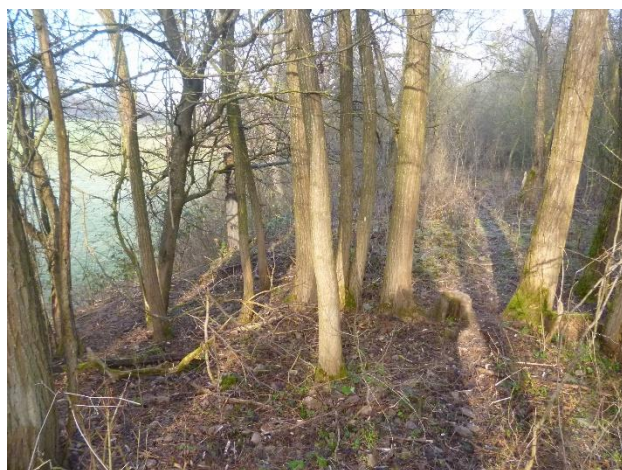
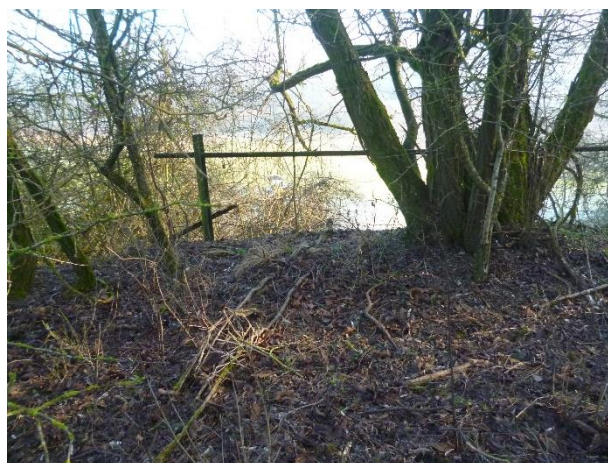
La plateforme en elle-même est couverte de végétation, broussailles et arbres confondus. Compte tenu de leur densité et de leur taille, il est même étonnant que cela n'est pas occasionné de plus gros dégâts dans les maçonneries.

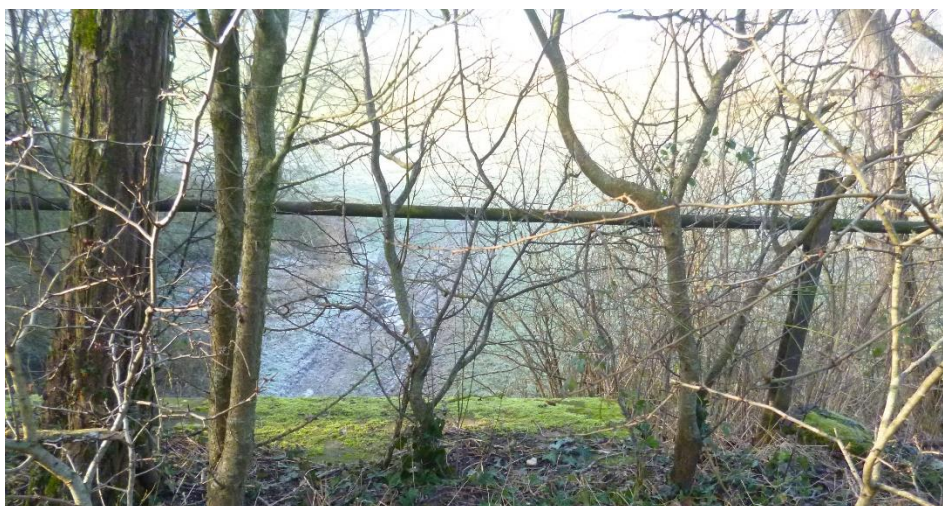
L'ouvrage est bordé par des garde-corps scellés dans les parapets en pierre.

L'ensemble est composé de poteaux portant une simple lisse horizontale.

Les garde-corps existants seront emplacements.

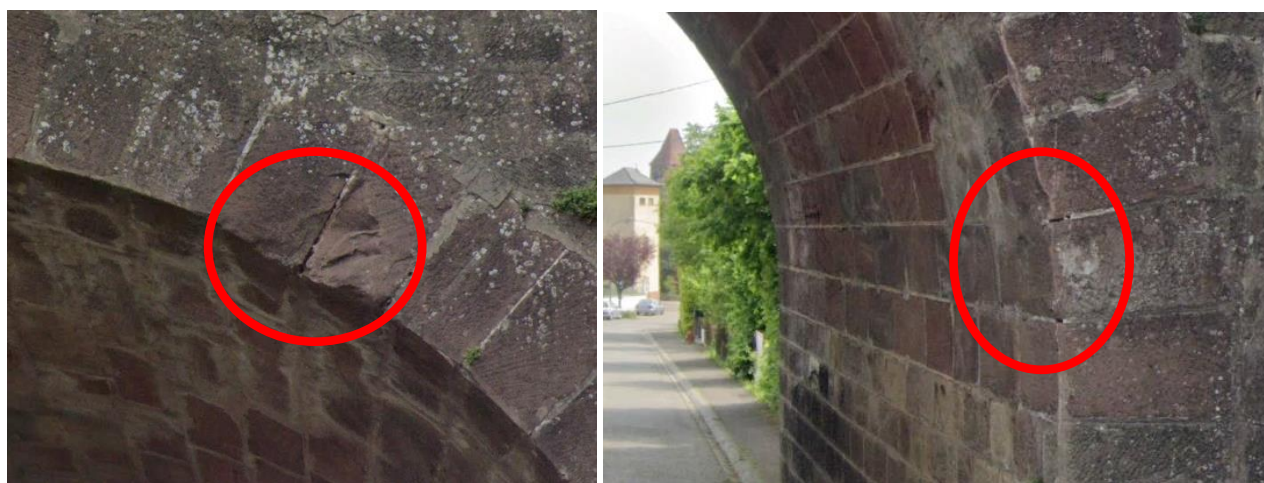
L'ouvrage est constitué de maçonneries de grès, montées plein cintre, sur un rayon de 3.50 m. Visuellement, l'ensemble est en très bon état, hormis quelques zones qui devront être rejointoyées de la même façon que l'OA3, aux extrémités des voûtes mais de façon bien moins significatives. On peut même considérer que l'ouvrage peut rester en l'état. Les joints à reprendre sont très peu atteints.

*Quelques joints très légèrement dégradés*

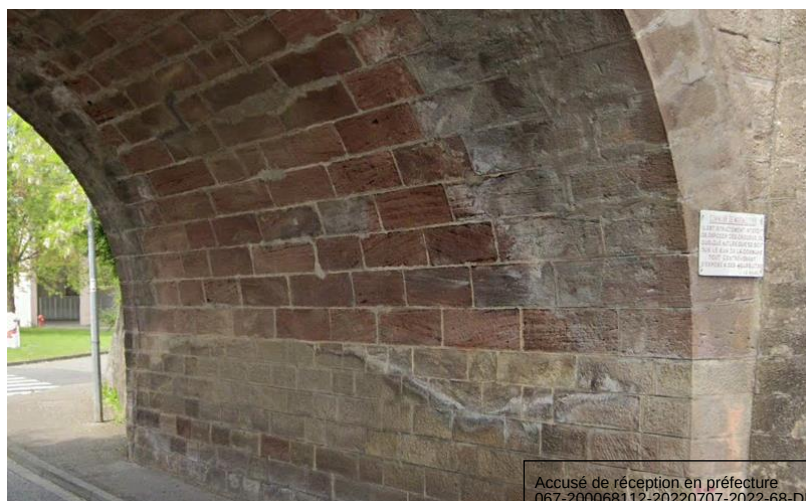
L'aspect de la voûte à chaque extrémité laisse penser que l'ouvrage a été partiellement rejointoyé, à l'aide de mortier au ciment sans doute. La présence de quelques dépôts de calcite en surface montre qu'il y a sans doute quelques points de pénétration d'eau en surface, mais de façon très minime.

*Extrémité Est de la voûte***6.3 LES MURS DE SOUTÈNEMENT**

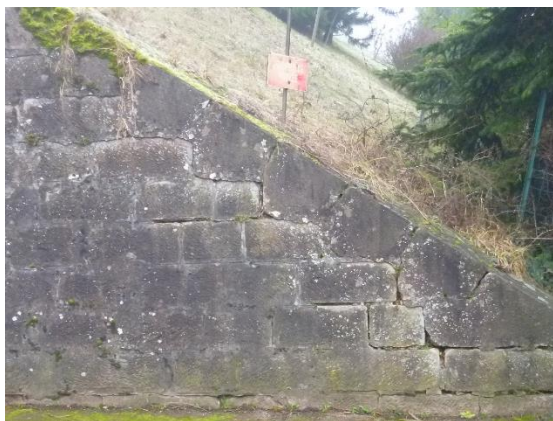
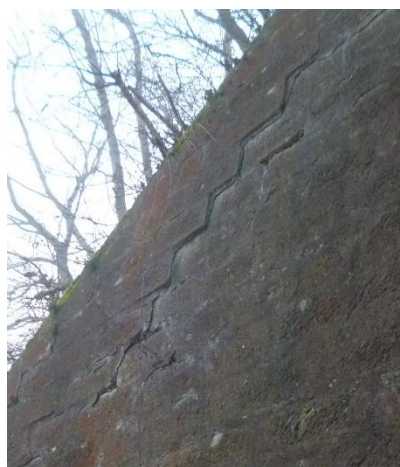
Les seules dégradations sont, comme pour l'OA 3 des joints dégarnis sur des surfaces très réduites. On peut noter l'absence de végétation (seulement quelques mousses en tête de mur coté Est).

Les joints de maçonnerie entre les pierres de couverture des murs et les murs en eux-mêmes sont les plus atteints.

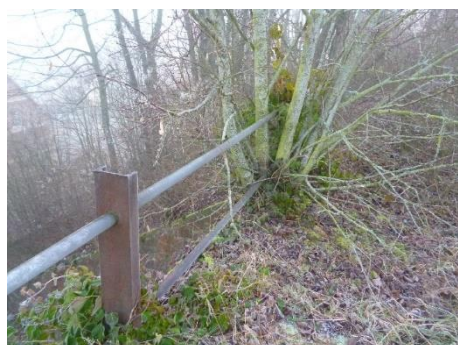
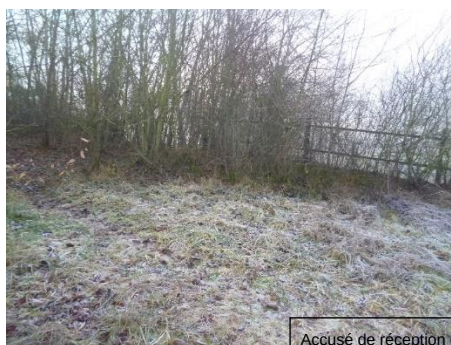
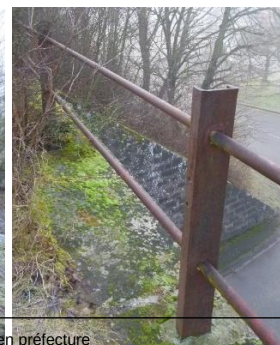
La plateforme en elle-même est couverte d'un mélange de ballaste et de terre végétale et de quelques arbustes, uniquement sur les rives de l'ouvrage.

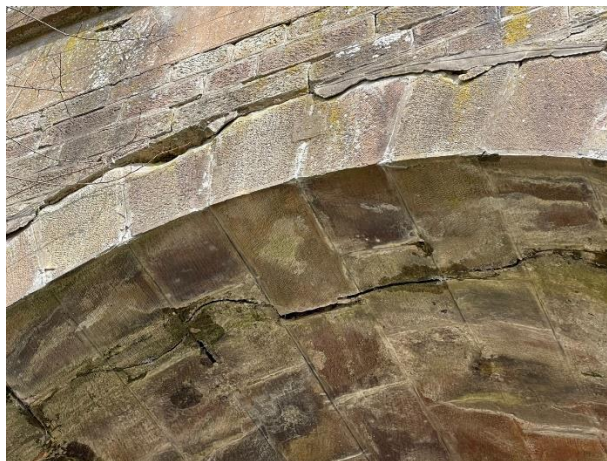
En revanche, l'extrémité de l'ouvrage et le tympan coté Ouest présentent des joints fracturés et des décollements du tympan avec fractures de pierres. Le bandeau est clairement en train de se séparer du corps de voûte

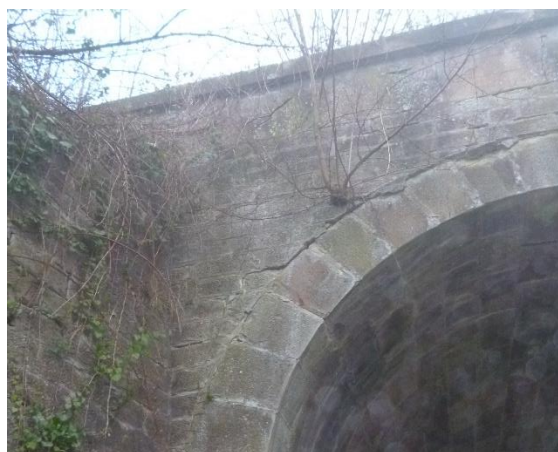
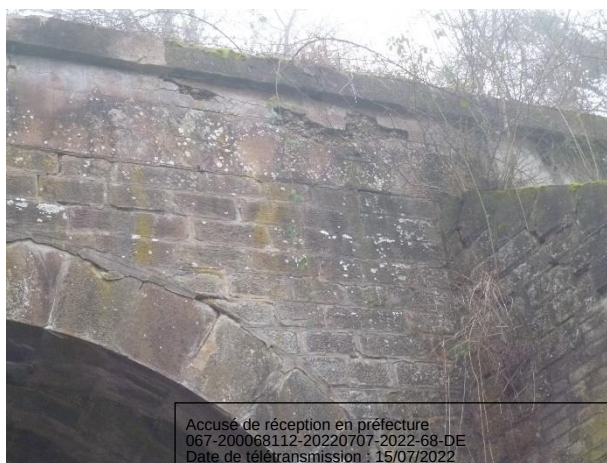
Ces fractures peuvent trouver leur origine dans la poussée des terres du talus de l'ancienne voie ferrées. Il n'y a pas d'autres dégradation constatée, la voûte en elle-même ne présente pas de fracture en clé de voûte. Il est possible aussi qu'il y ait une accumulation d'eau dans ce secteur de l'ouvrage, ce qui expliquerait les efflorescences constatées.

*Photos du tympan Ouest*

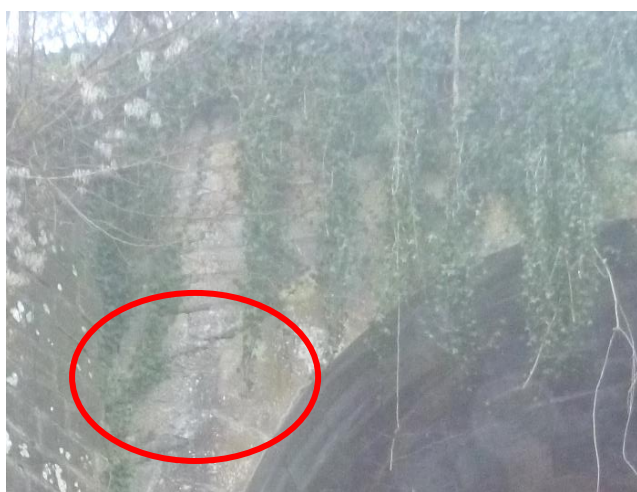
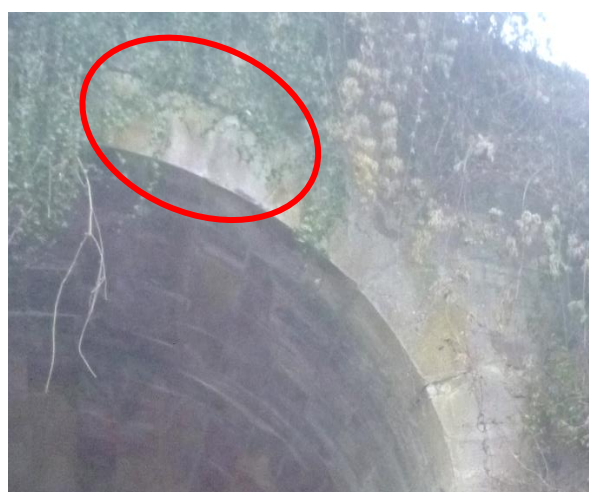
Le tympan Est quant à lui ne présente pas de dégradations aussi prononcées. Le joint entre le tympan et le bandeau est aussi fissuré, mais on ne constate pas de décollement du bandeau par rapport au corps de voûte. La végétation en place ne permettait pas une grande visibilité, mais la fissuration du joint a été constatée.

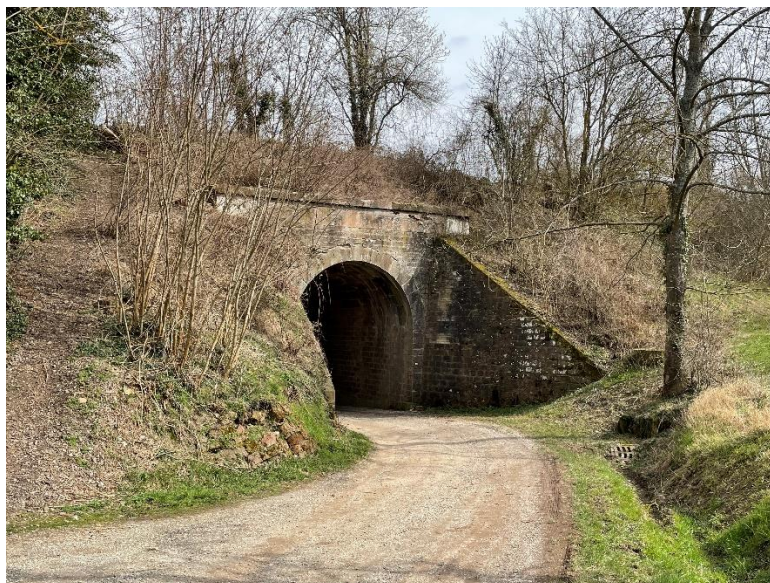
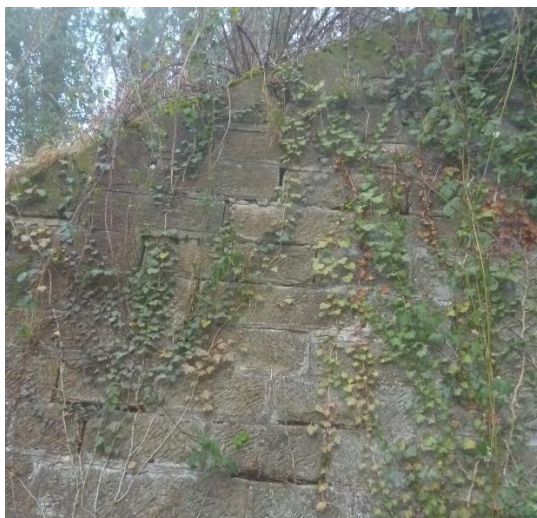
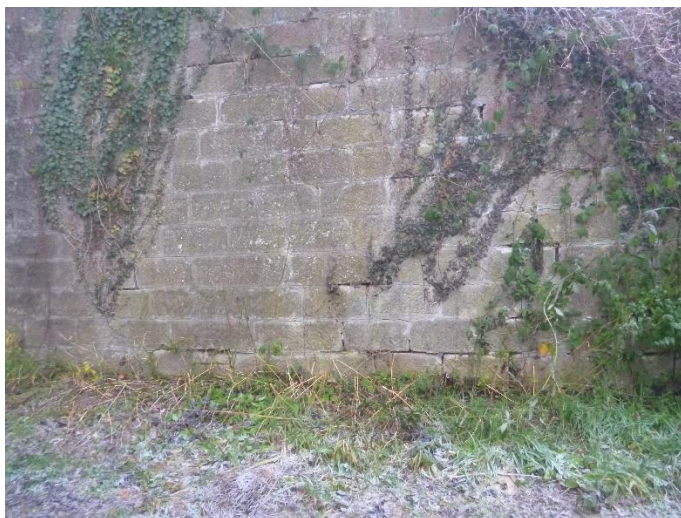
Les seules dégradations sont des joints dégarnis sur des surfaces assez réduites. La présence de végétation qui se développe à l'arrière des murs et sur les talus génère un risque pour l'ouvrage à long terme.

On constate la présence de beaucoup de lierre qui se développe dans les joints.

Les joints de maçonnerie entre les pierres de couverture des murs et les murs en eux-mêmes sont les plus atteints. Les joints de maçonnerie en pied de mur présentent également des dégarnissages. La présence d'une bande verte en pied de mur maintient un niveau d'humidité important.

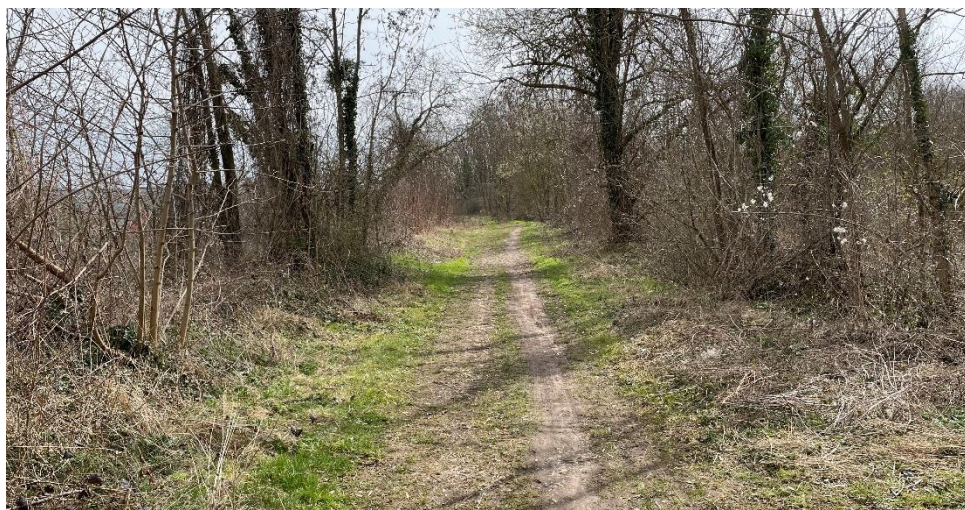
La plateforme en elle-même est couverte de végétation, broussailles et arbres confondus, de part et d'autre du chemin de terre.
