**Pays de Saverne**  
COMMUNAUTÉ DE COMMUNES

## LIAISON CYCLABLE ENTRE SAVERNE ET ROMANSWILLER

| AVP | NOTICE | | |

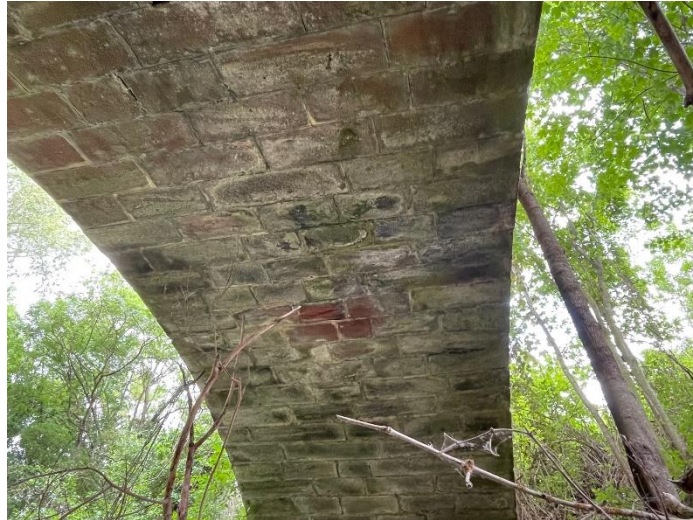
La voûte en elle-même ne présente pas de fracture en clé de voûte.

Les tympans au-dessus de la clé de voûte ne présentent pas de déformées ni de basculement.

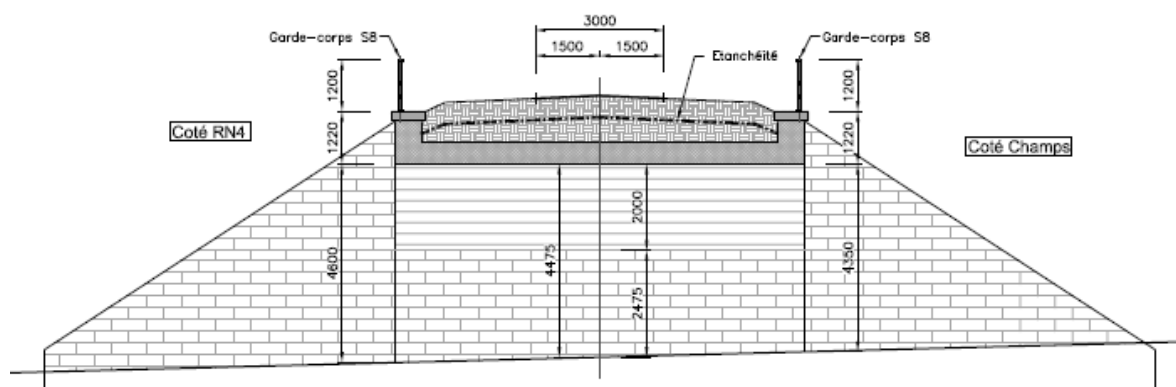
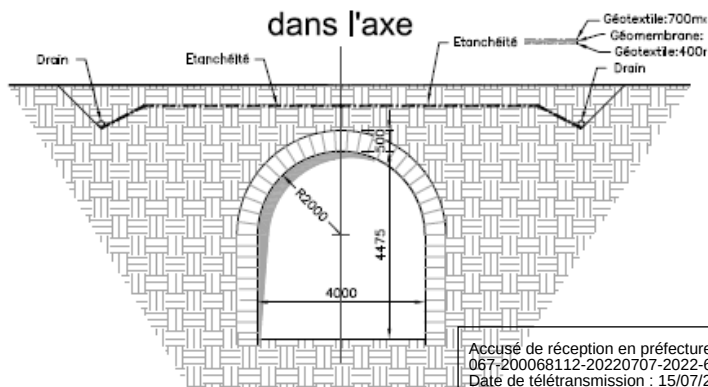
#### COUPE LONGITUDINALE - 1:100

L'ouvrage supportera sans problème le passage de la piste cyclable.

L'ensemble permettra de stopper les infiltrations d'eau en provenance de la piste. L'eau captée sera guidée vers des drains et exutoires de part et d'autre de l'ouvrage, comme est montré sur les dessins ci-avant.

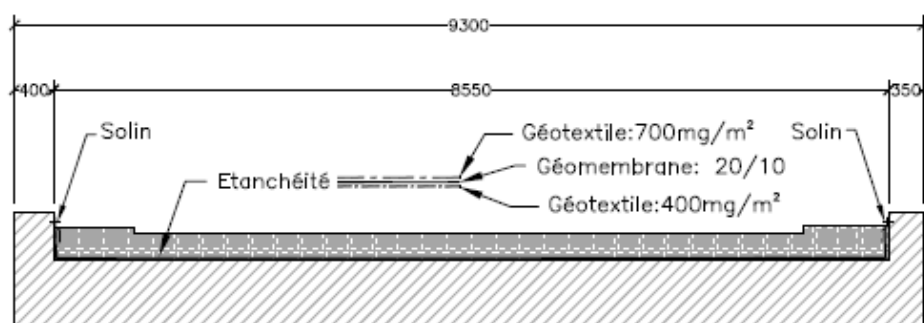
Le chiffrage ci-dessous ne tiendra compte que du traitement de la partie supérieure de l'ouvrage. Des travaux de remise en état des maçonneries seront sans doute nécessaires et ils seront définis une fois les investigations du diagnostic réalisées, en particulier en ce qui concerne les chambres au droit de chaque pile.

Pour limiter l'évolution des dégradations de l'ouvrage, de la même façon que pour les OA 3, 4 et 5, une étanchéité sera mise en œuvre dans le corps de la piste.

Les garde-corps actuels ne respectant plus les normes seront remplacés. La aussi le MOA devra se prononcer sur la nature du garde-corps : simplement « technique », de type S8, ou architecturé, compte tenu de la nature de l'ouvrage. Ci-dessous quelques exemples envisageables.
